EVENTI MAGGIO 2023

UT RAVENNA

Ufficio Territoriale di Ravenna Gestione segnalazioni

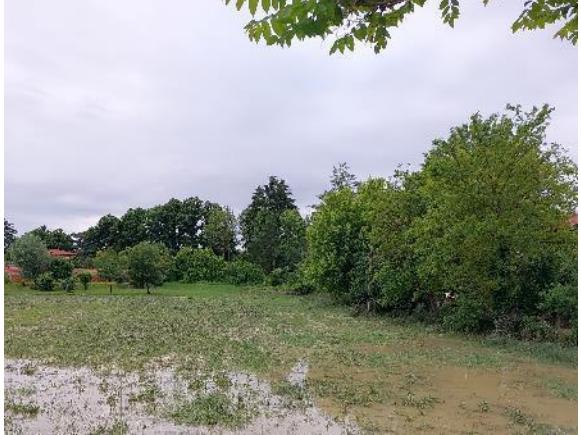
T. Santerno: difesa abitato di San Prospero, di Mordano e di Bagnara di Romagna

- *Area allagata nei pressi del centro abitato*

- *Costruzione nuovo rilevato*

- *Completamento della difesa*

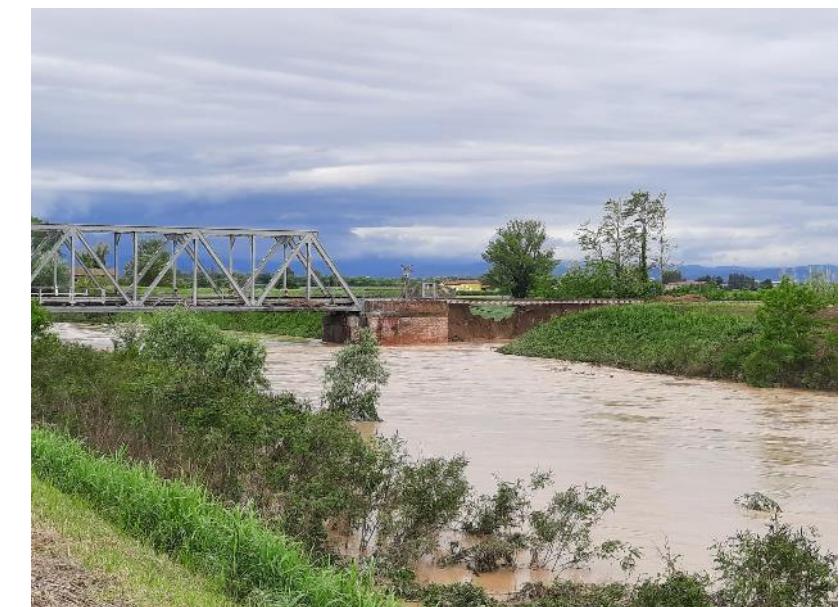
T. Santerno: Sant'Agata sul Santerno

- *Sormonto ponte ferrovia*
- *Erosione rilevato ferrovia*
- *Crollo parziale rilevato arginale sx*
- *Erosione e compromissione rilevato destro*

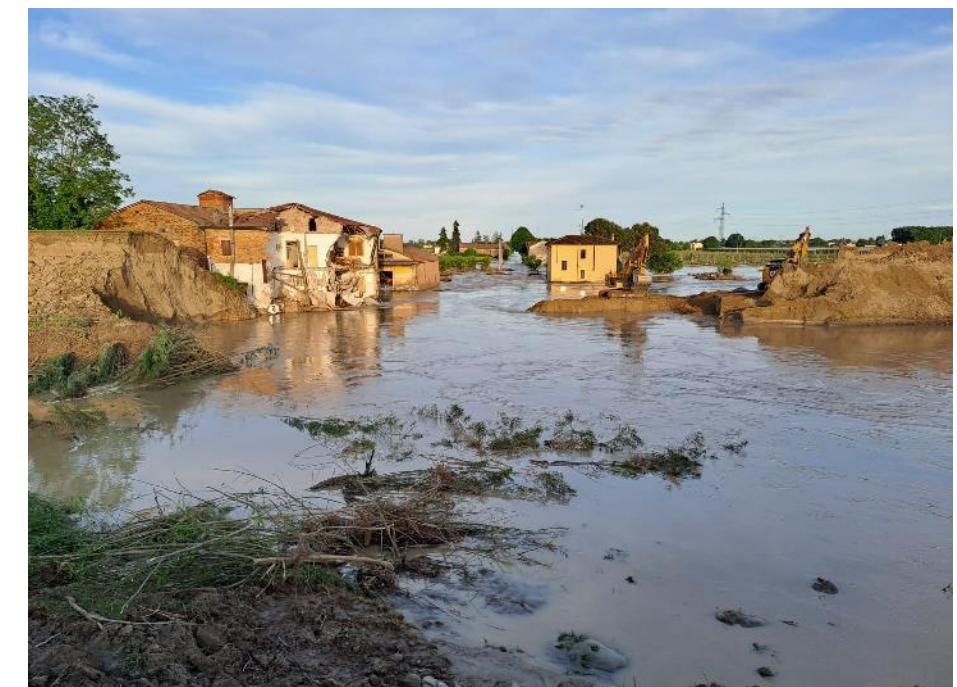
T. Santerno: Ca di Lugo - Lugo

- *Crollo rilevato arginale per circa 80 metri*
- *Sormonti diffusi nel tratto a monte*

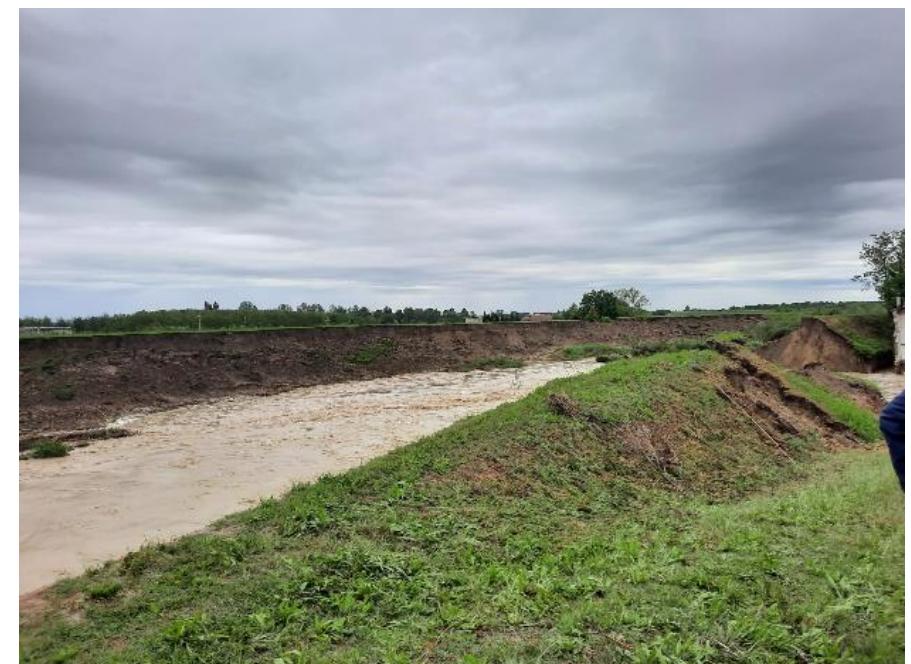
- *Crollo dei rilevati arginali in destra e sinistra a monte e a valle di Ca' di Lugo*
- *Sormonti con erosione in destra e a sinistra tra il ponte di Sant'Agata e il ponte pedonale di Santa Maria in Fabriago*

- *Allestimento cantiere e piste*
- *Ricostruzione parziale del rilevato arginale in destra e sinistra*

- *Ripristino quota e sagoma ante evento rilevato arginale in destra e sinistra*
- *Ripristino della sagoma dell'alveo*
- *Ricostruzione golene a monte e valle del ponte di Cà di Lugo*
- *Realizzazione scogliera anti erosiva in a monte e valle ponte di Cà di Lugo*

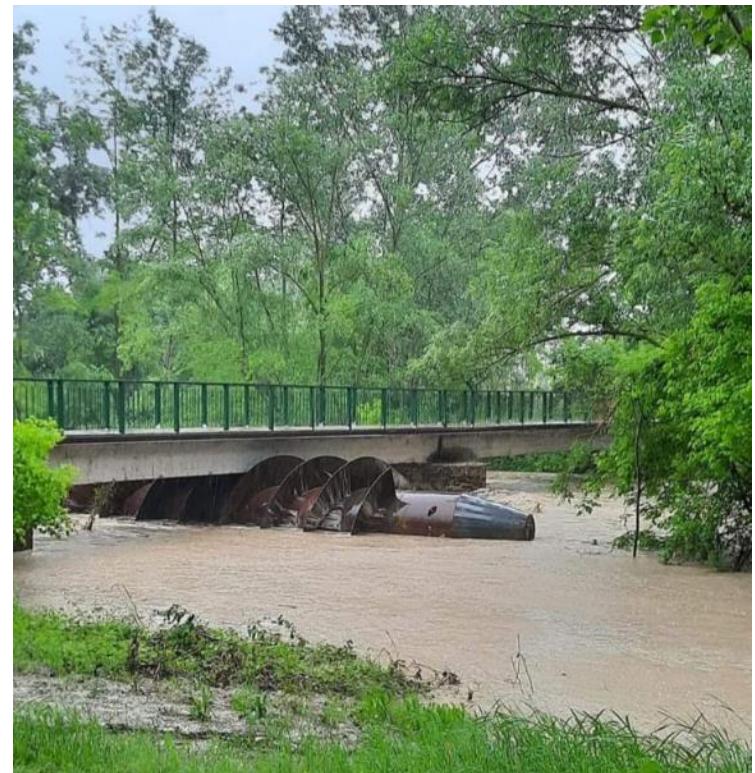
Torrente Senio: ripristino officiosità alveo e ricostruzione argine in sx- Comune di Riolo Terme

- ***Rottura argine di terza categoria a valle del ponte sulla casolana rionale***
- ***Crollo del ponte con occlusione dell'alveo***

- *Ripristino officiosità dell'alveo in diversi tratti*
- *Ricostruzione parziale del rilevato arginale in destra*
- *Riprofilatura di sponde*

- *Pulizia dell'alveo nei tratti a monte e valle dell'abitato*
- *Riprofilature dell'alveo*

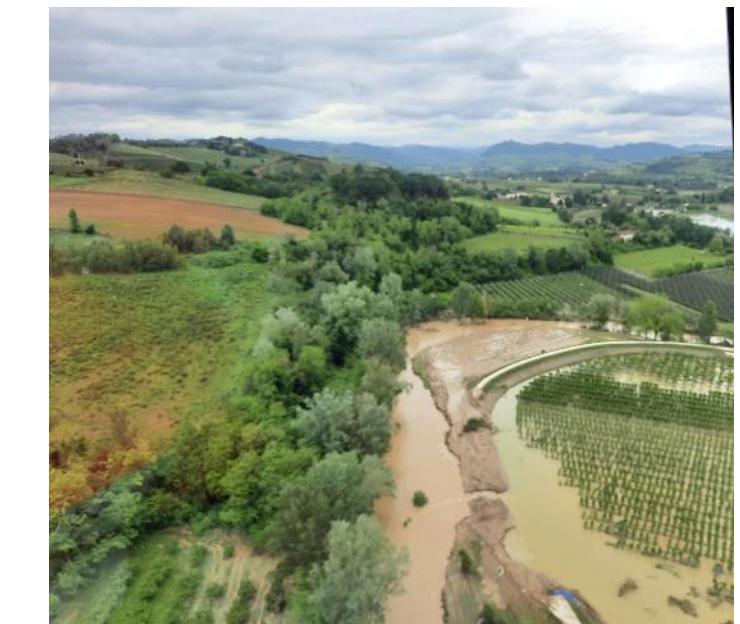
T. Senio ripristino officiosità alveo e ripresa rotture di sponde in tratti saltuari. Comune di Castel Bolognese

- *Sormonti diffusi delle sponde*
- *Rotture varie in arginelli privati*

- *Ripristino della sponda dei tratti maggiormente danneggiati*
- *Taglio alberi e rimozione dei tappi di legna presenti*

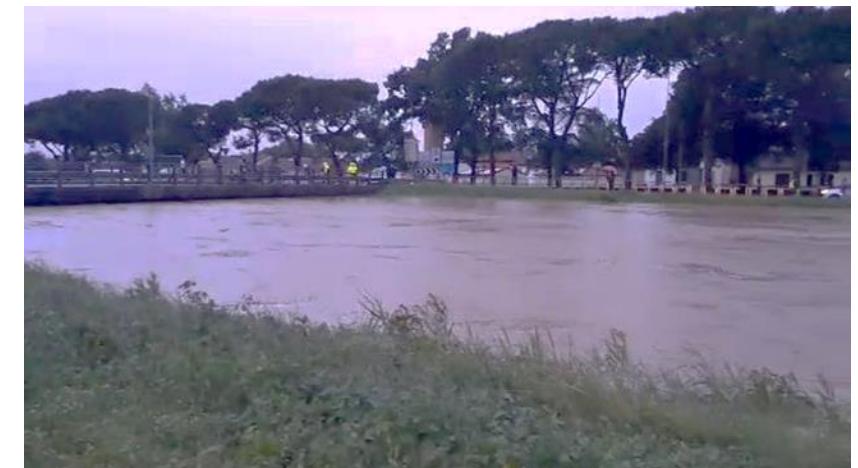
Torrente Senio: ripresa di argini sormontati e fontanazzo. Comune di Cotignola

- *Sormonti esterno con erosione rilevato*
- *Fontanazzo all'altezza del tirasegno*

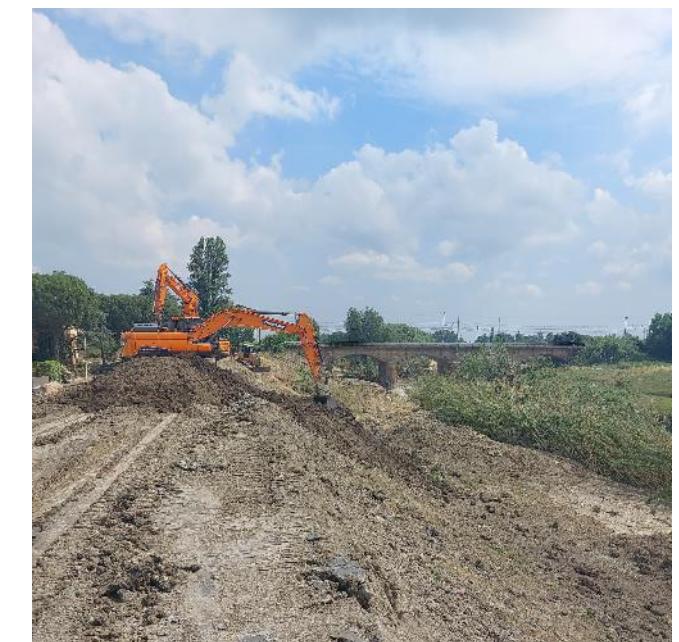
Fiume Lamone: ripristino argini erosi per sormonto e ripresa cedimenti goleali. Città di Faenza

- *Sormonti diffusi delle sponde e rilevati*
- *arginali*
- *Alveo ostruito*
- *Golene erose*
- *Crollo dei muri in via Renaccio e Cimatti*

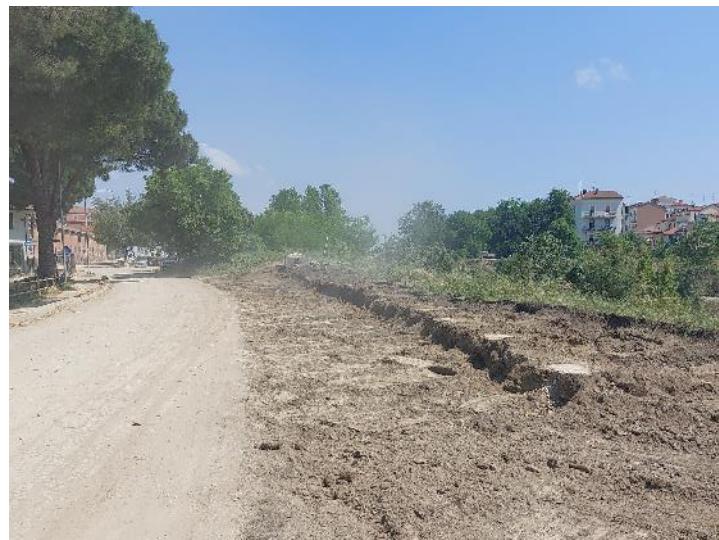
- *Muro di Via Renaccio*

Quote di messa in sicurezza fronte strada al passaggio tra difesa arginale e muro di confine evitando corde molli e gestendo le discontinuità

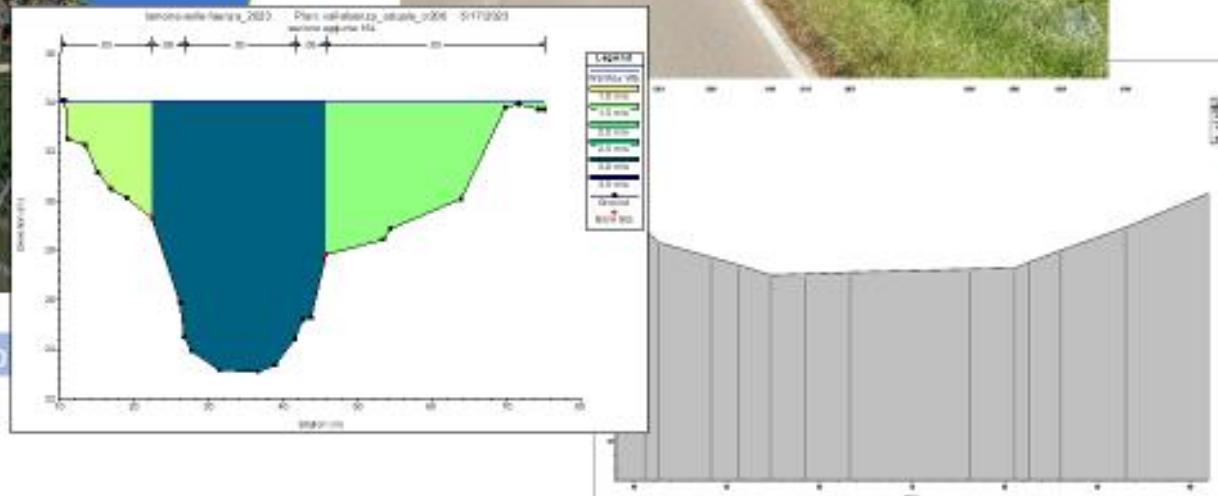
Modello 1D Lamone da immissione Marzeno

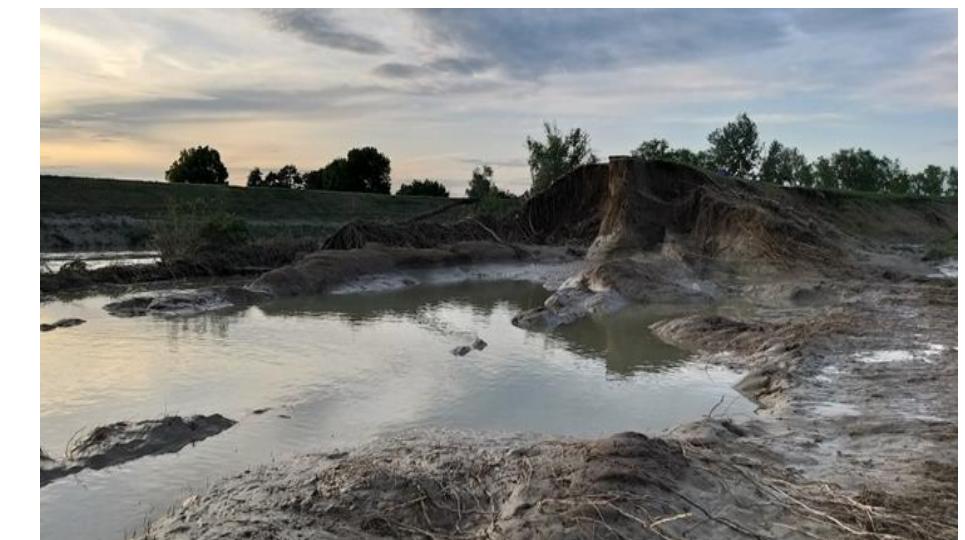
Fiume Lamone: Reda

- *Rotte arginali in destra idraulica*
- *Sormonti a monte e a valle delle rotte*
- *Erosione delle golene*

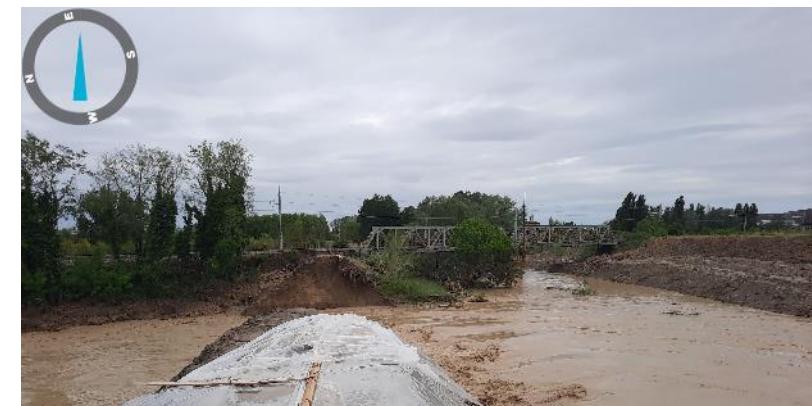
- *Rigurgito ponte della ferrovia*
- *Crollo rilevato Arginale*

- *Allestimento cantiere e piste*
- *Ricostruzione di un rilevato arginale*
- *Ricostruzione della golene con scogliera anti-erosiva con massicciata e argilla*
- *Posizionamento palancole in banca lato campagna*

- *Completamento di tre banche larghe 6,0m lato campagna*
- *Riprofilatura e pulizia argine*
- *Scogliera di rinforzo delle scarpate a monte/fiume ponte RFI*
- *Idrosemina/geostuoia*

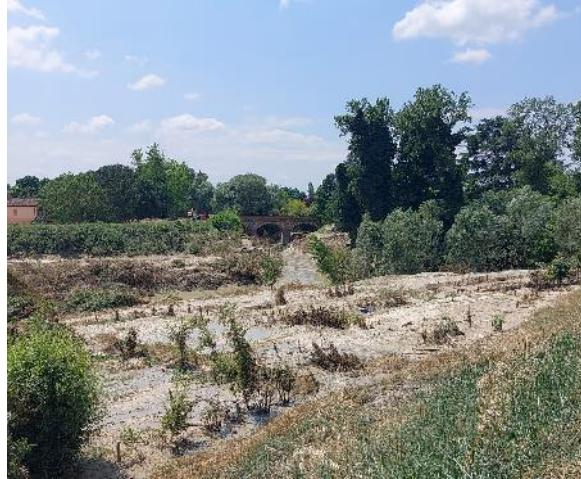
1 – nodo immissione Marzeno

- *Vista immissione Marzeno*

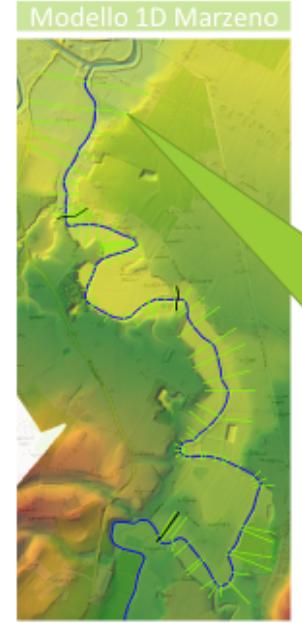
Schemi idraulici e geometrici pronti e per verifica del progetto di messa in sicurezza delle aree critiche da ripristinare

- con gli eventi che si sono verificati
- con le portate di progetto TR 30-200 anni

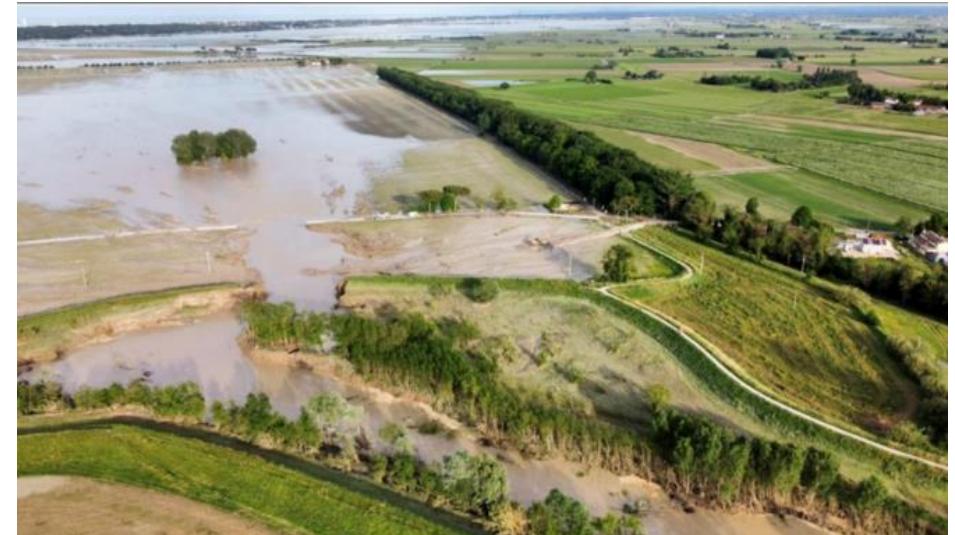
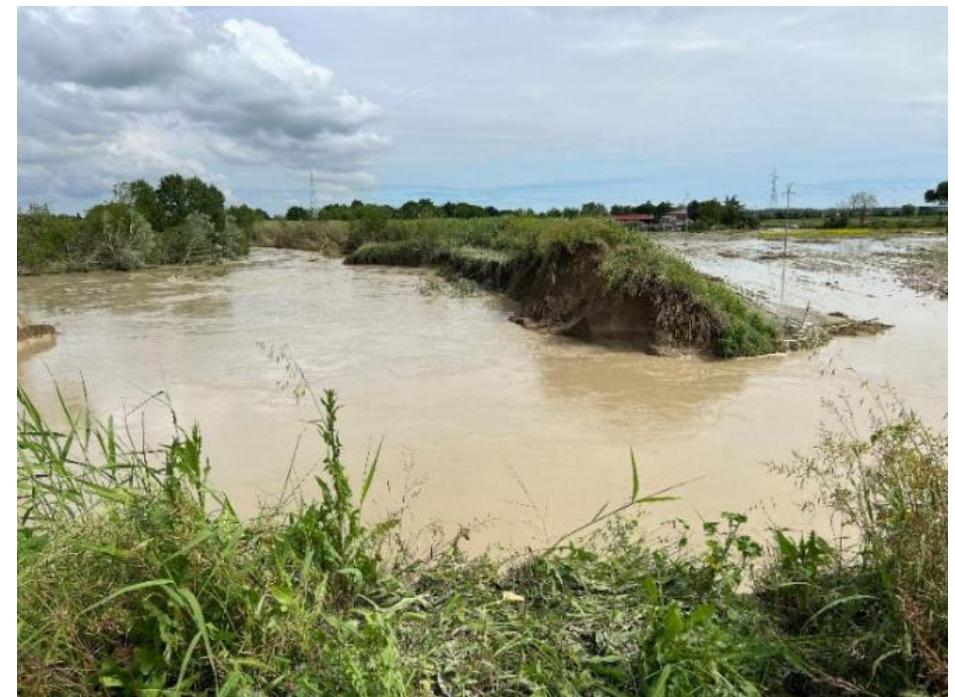
Fiume Savio: Castiglione di Cervia. Comune di Cervia

- *Sormonti diffusi delle arginature destra e sinistra*
- *rottura arginale in destra*

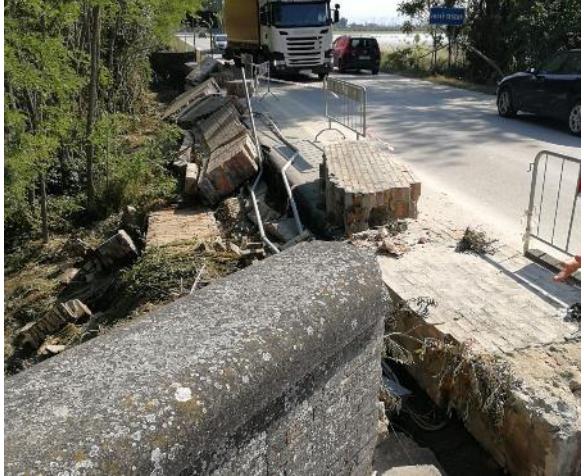
- *Rifacimento Muro di Coccolia*

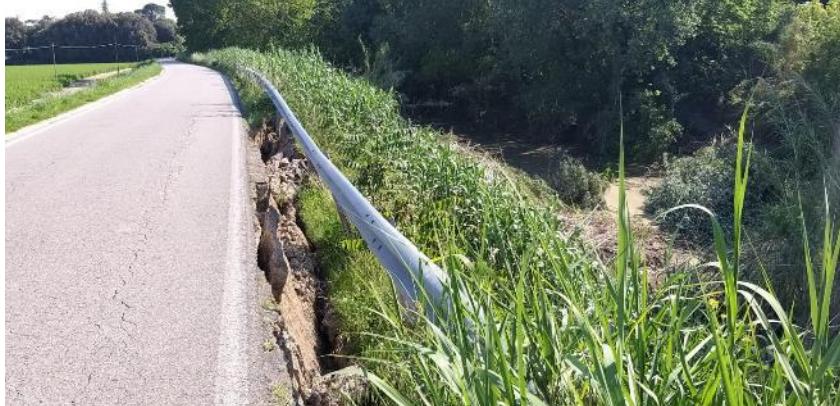
- *Ripresa dissesti*

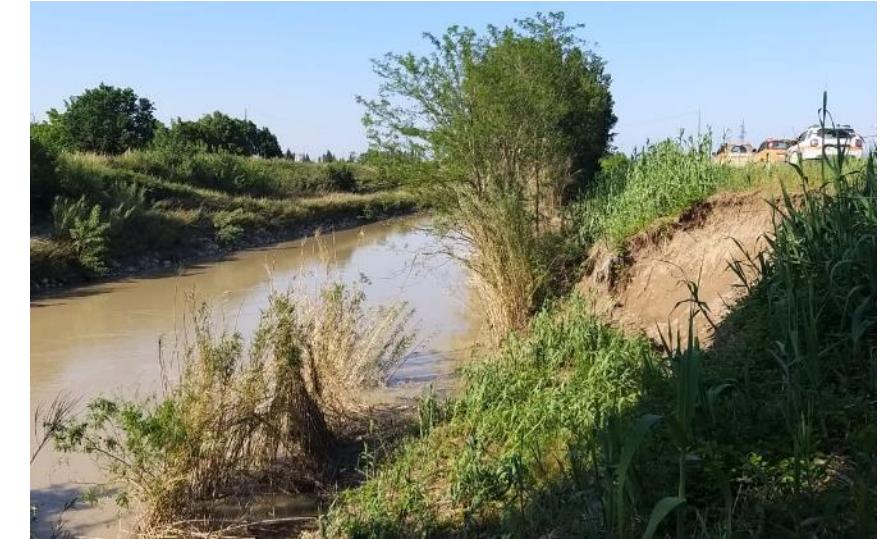
- *Ripristino Argini*

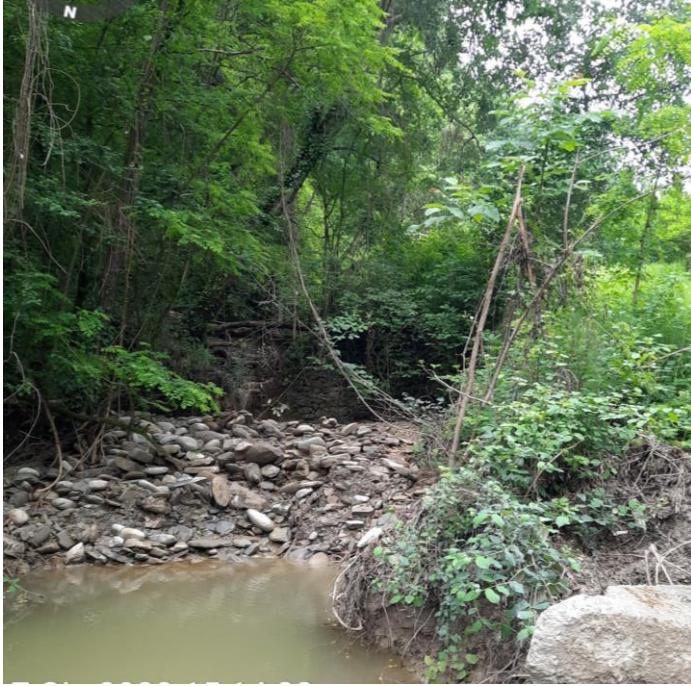
Sistema collinare - rii e torrenti Santerno

- *Frane in alveo*
- *Occlusioni diffuse con vegetazione*
- *Erosione dell'alveo con cambio di percorso*

- *ripristino officiosità dell'alveo*
- *Taglio vegetazione*
- *Recupero delle sponde*

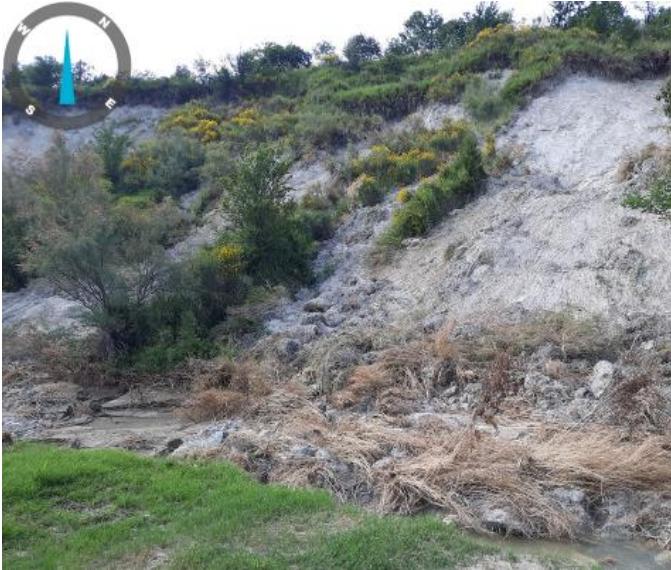
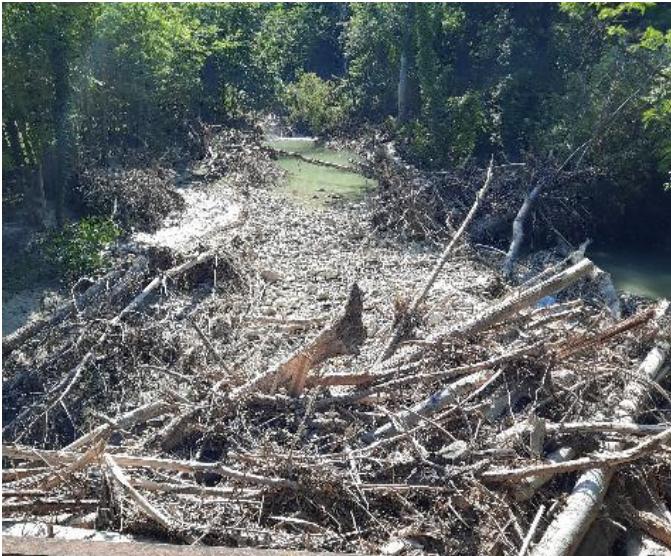
- *Frane in alveo*
- *Occlusioni diffuse con vegetazione*
- *Erosione dell'alveo con cambio di percorso*

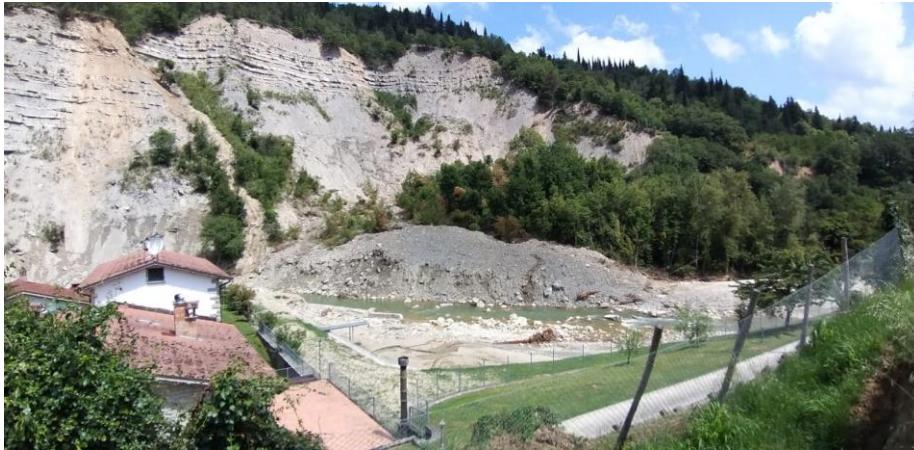
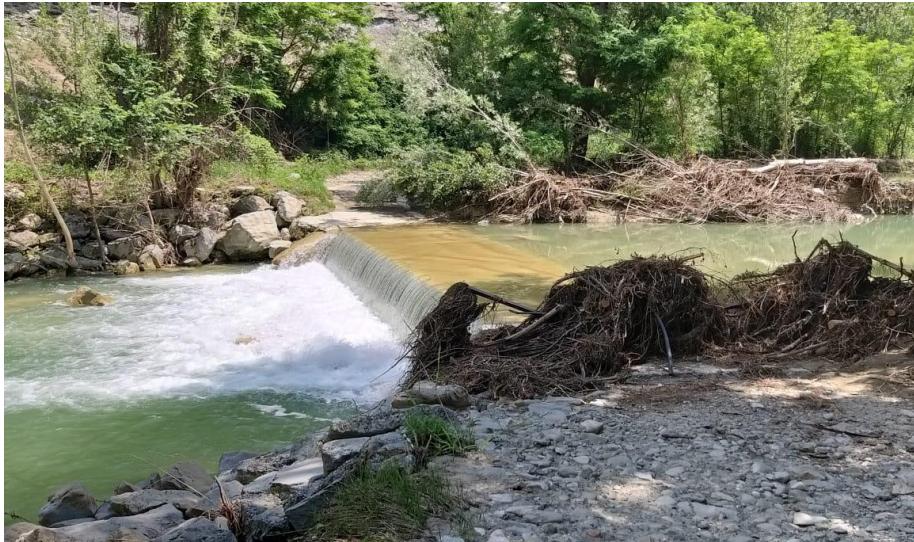
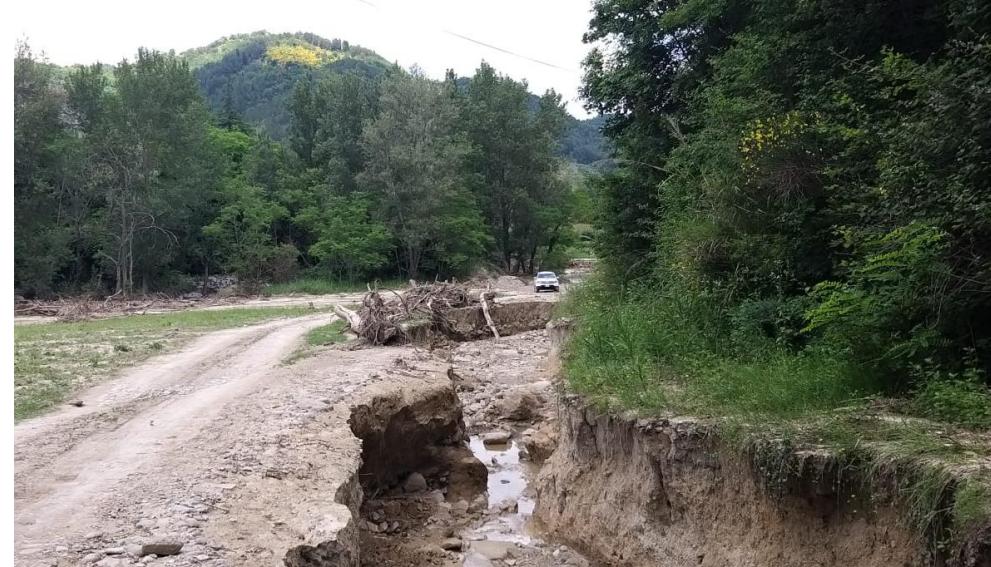
Sistema collinare - rii e torrenti Lamone

- *Frane in alveo*
- *Occlusioni diffuse con vegetazione*
- *Erosione dell'alveo con cambio di percorso*

- *ripristino officiosità dell'alveo*
- *Taglio vegetazione*
- *Recupero delle sponde*

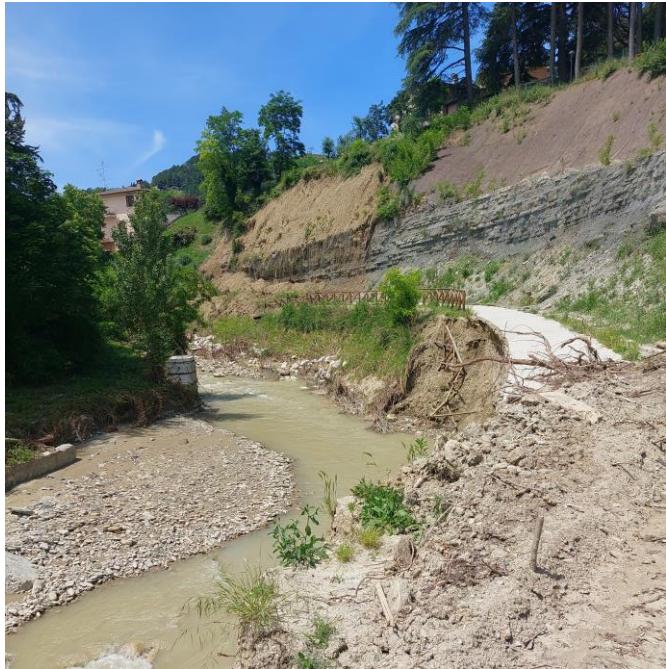
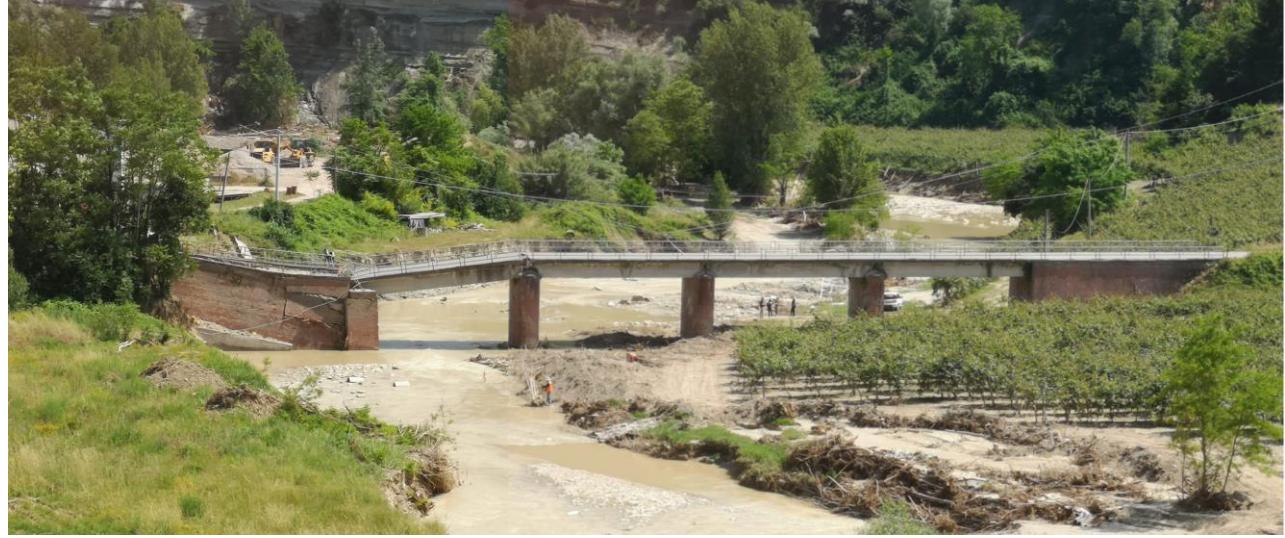
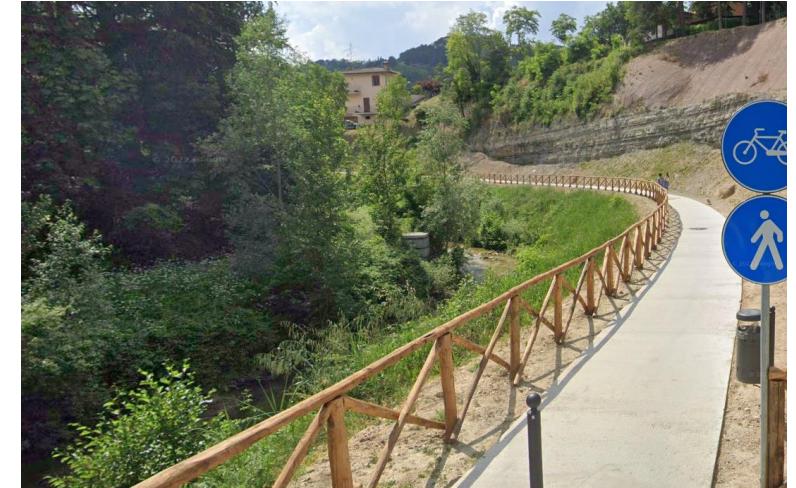
Sistema collinare - rii e torrenti Marzeno

- *Frane in alveo*
- *Occlusioni diffuse con vegetazione*
- *Erosione dell'alveo con cambio di percorso*

- *ripristino officiosità dell'alveo*
- *Taglio vegetazione*
- *Recupero delle sponde*
